**RAPPORT D'ENQUÊTE MARITIME**  
**M02W0147**

**CHAVIREMENT ET PERTES DE VIE**

**DU PETIT BATEAU DE PÊCHE *CAP ROUGE II***  
**AU LARGE DE L'EMBOUCHURE DU FLEUVE FRASER**  
**(COLOMBIE-BRITANNIQUE)**  
**LE 13 AOÛT 2002**

Rapport numéro M02W0147

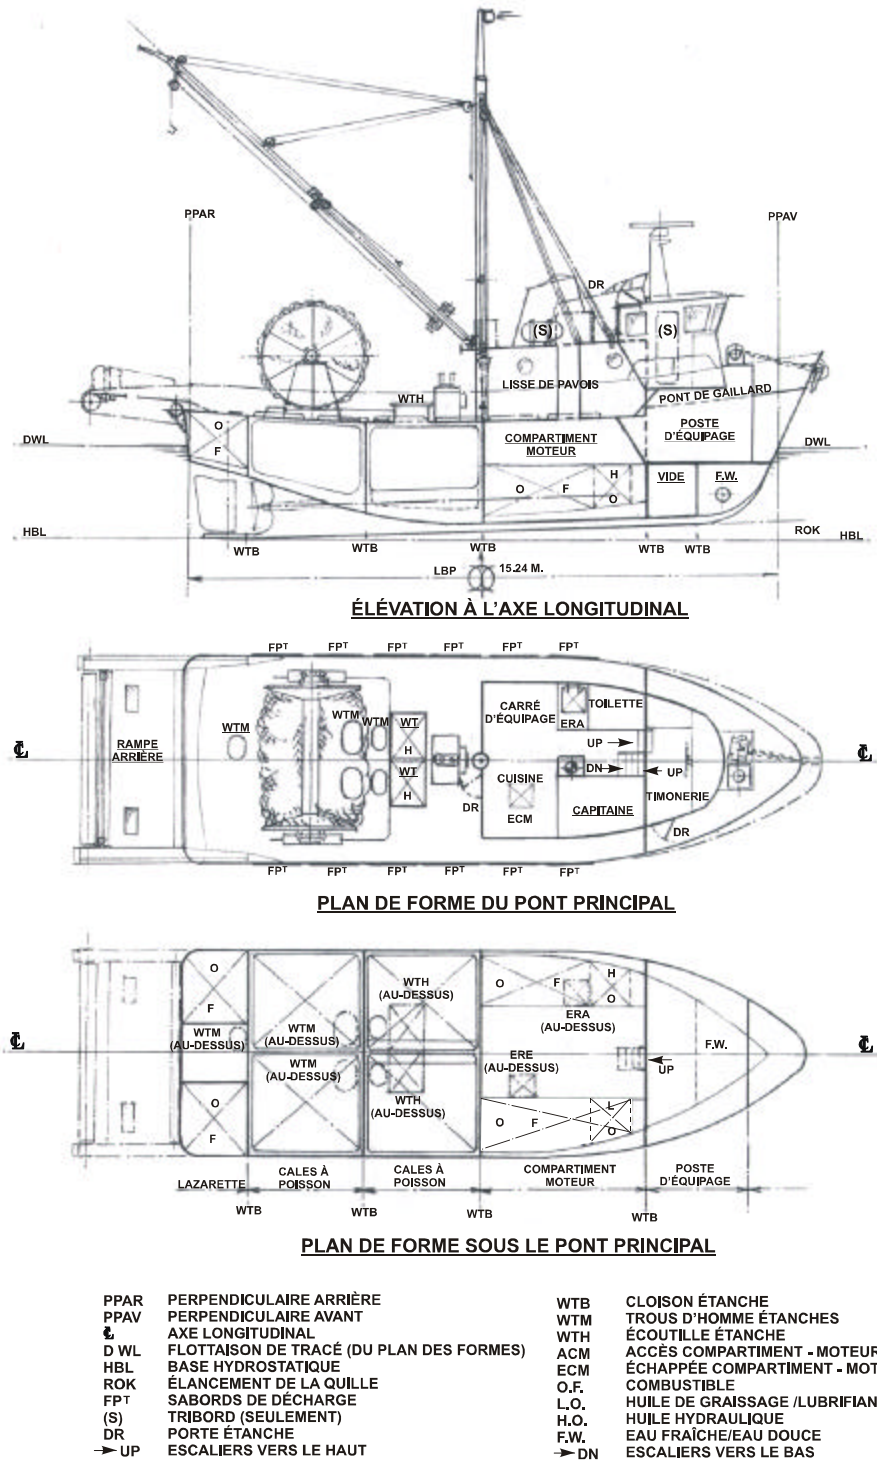
Figure 1. Plan d'ensemble

Le *Cap Rouge II* était un petit bateau de pêche ponté doté d'une coque à bouchain unique en aluminium entièrement soudée et un arrière à tableau comportant une rampe hydraulique de chargement des poissons qui était généralement maintenue en position levée. La coque sous le pont principal était divisée par des cloisons étanches transversales délimitant (à partir de l'avant) : le poste de l'équipage; la salle des machines; deux cales à poisson isolées à l'avant et deux à l'arrière séparées par une cloison médiane; une cambuse dans laquelle était situé le dispositif de gouverne hydraulique. Des réservoirs de carburant intégrés étaient disposés des côtés bâbord et tribord de la salle des machines et de la cambuse, et un réservoir d'eau douce était situé sous le poste de l'équipage devant la salle des machines. Le bateau était doté d'un moteur diesel marin, d'une transmission avec marche arrière et engrenages réducteurs actionnant une seule hélice à pas fixe et d'un gouvernail plat central (voir la figure 1).

Le poisson est contenu dans trois des quatre cales isolées (voir la figure 1). Chaque cale est conçue pour contenir un mélange d'eau de mer et de glace dans lequel le poisson est transporté jusqu'à l'usine de transformation. Tout le poisson, sauf environ 200 livres, est distribué également entre les deux cales avant. Les autres 200 livres sont contenues dans la cale bâbord arrière; il n'y en a pas dans la cale tribord arrière. Chacune des quatre cales est partiellement remplie d'eau de mer. Les deux cales avant sont pleines environ aux deux tiers ou aux trois quarts; les cales arrière sont environ au huitième de leur capacité.

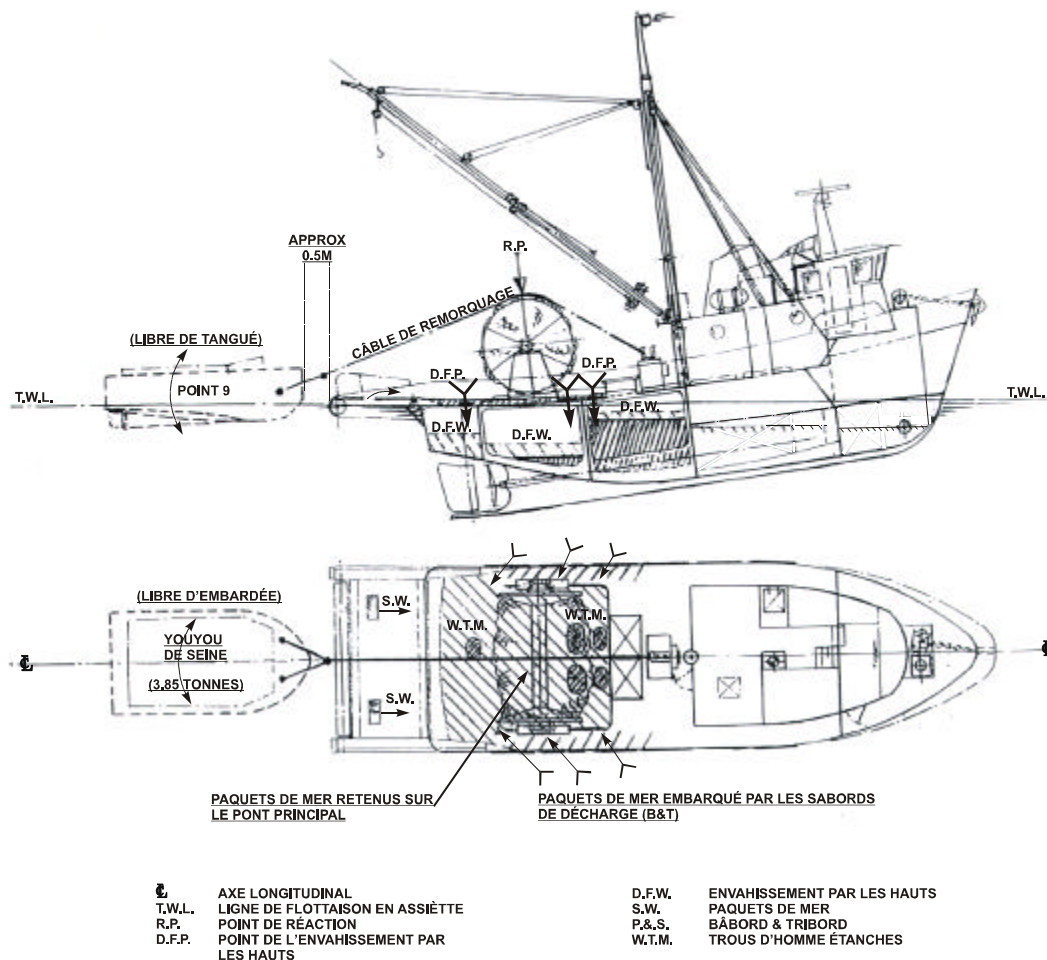
L'eau accumulée sur le pont, ainsi que l'envahissement de la cambuse et des cales arrière peu chargées ont entraîné une augmentation sensible de la carène liquide et une réduction correspondante de la stabilité transversale.

Le poids supplémentaire et les effets de carène liquide de l'eau embarquée ont augmenté l'enfoncement arrière à 1,22 m (4,0 pi), réduit le franc-bord moyen et arrière et sensiblement détérioré les caractéristiques de stabilité transversale du bateau. Dans cette condition, le GMT s'est réduit à 68 p. 100 du minimum requis et, surtout, le levier de redressement maximum et la stabilité dynamique ont baissé respectivement à 19 p. 100 et 10 p. 100 des valeurs minimums recommandées. De plus, la marge de stabilité transversale positive était limité à 22° au lieu des plus de 40° recommandés.

Figure 3. Envahissements par les hauts précédé du chavirement

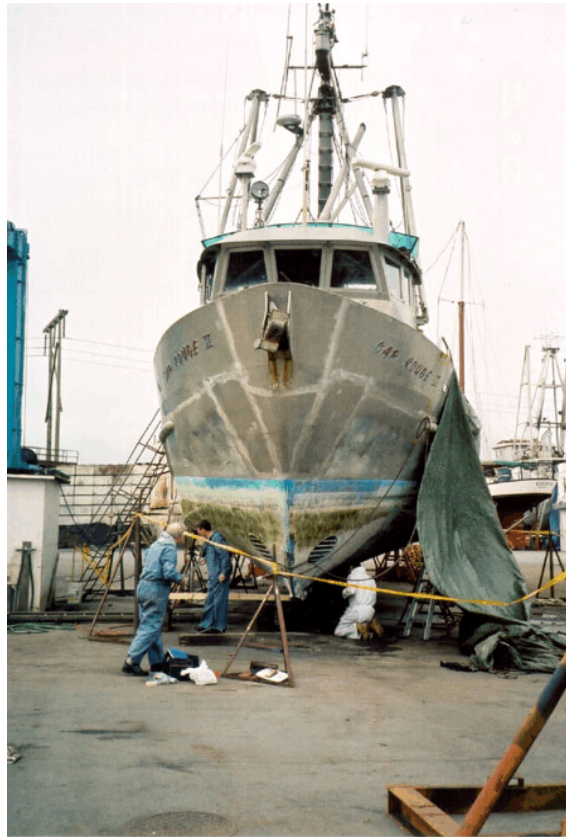
**Photo 1.** Le *Cap Rouge II* à terre, 10 jours après avoir été renfloué. Le 25 août 2002.

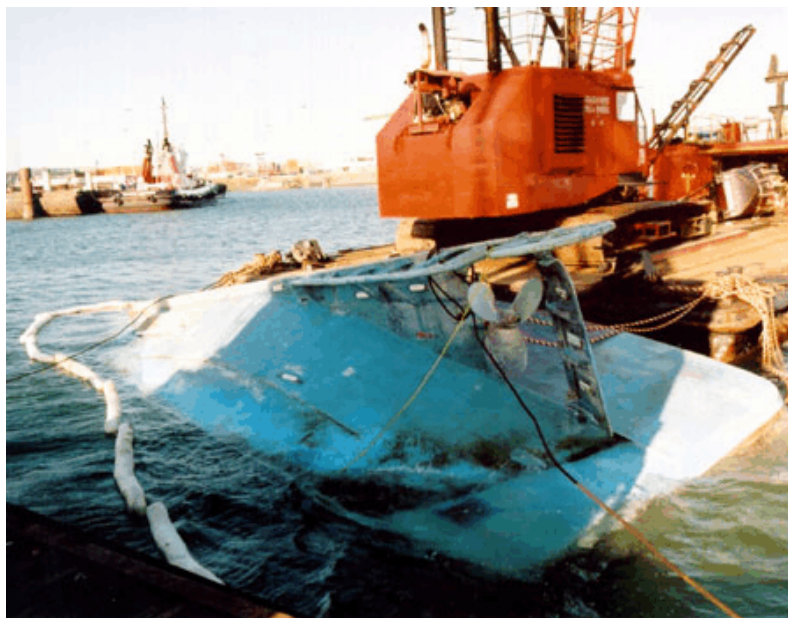
**Photo 2.** Le *Cap Rouge II* chaviré, reposant le long d'un chaland de sauvetage. Le 15 août 2002.

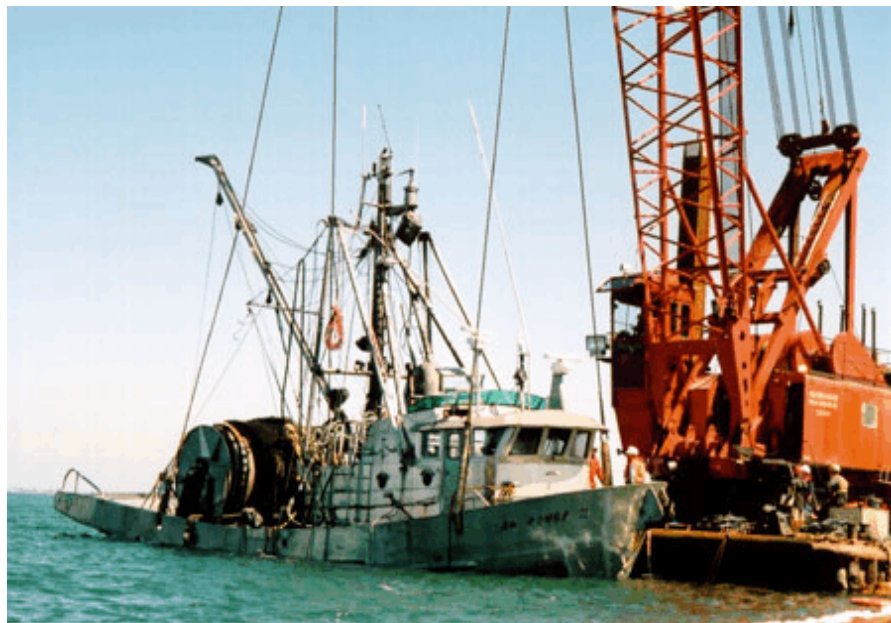
Photo 3. Le *Cap Rouge II* remis à la verticale lors du renflouement.  
Le 15 août 2002.

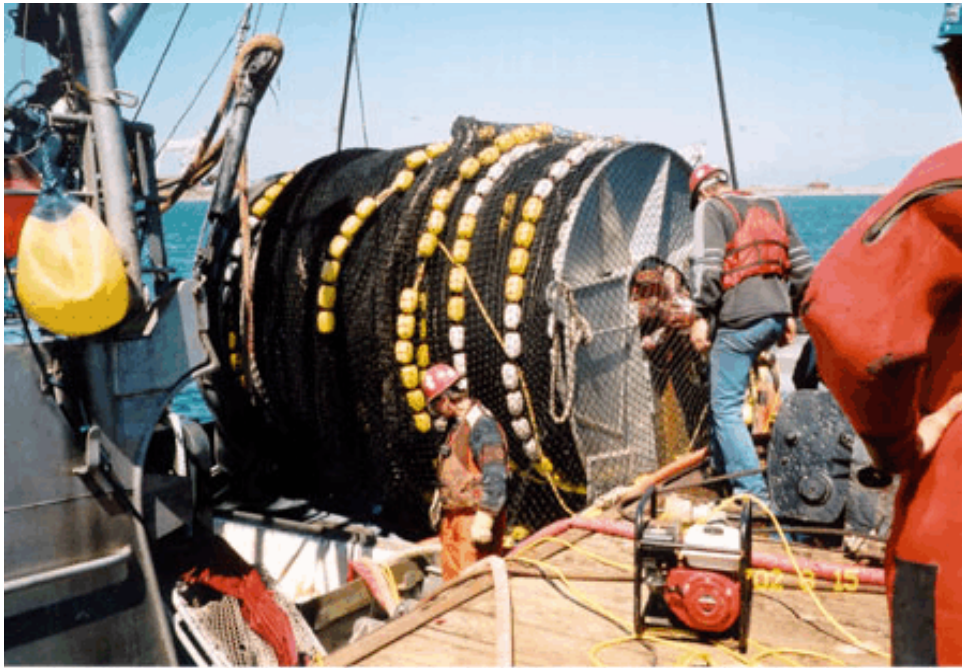
Photo 5. Gros plan de la senne sur son tambour. Le 15 août 2002

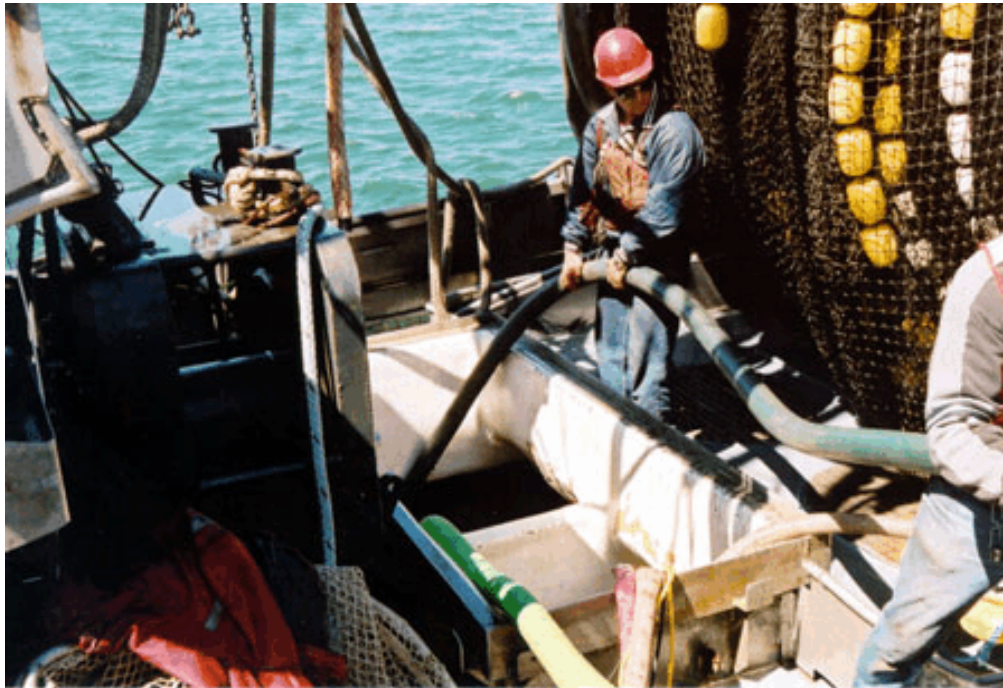
Photo 6. Une partie des cales à poisson avant en voie d'assèchement. Le 15 août 2002

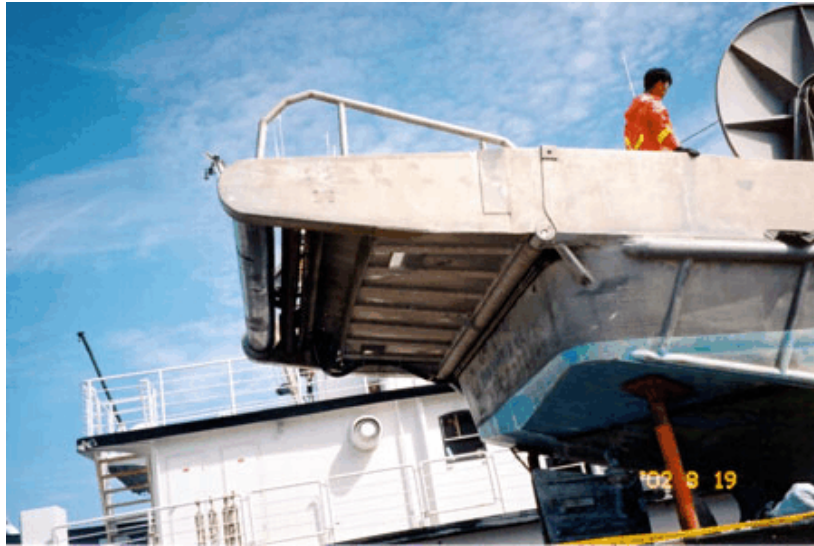
**Photo 7.** Poupe du *Cap Rouge II*, avec la robuste rampe se prolongeant au-delà du tableau arrière. Le 19 août 2002

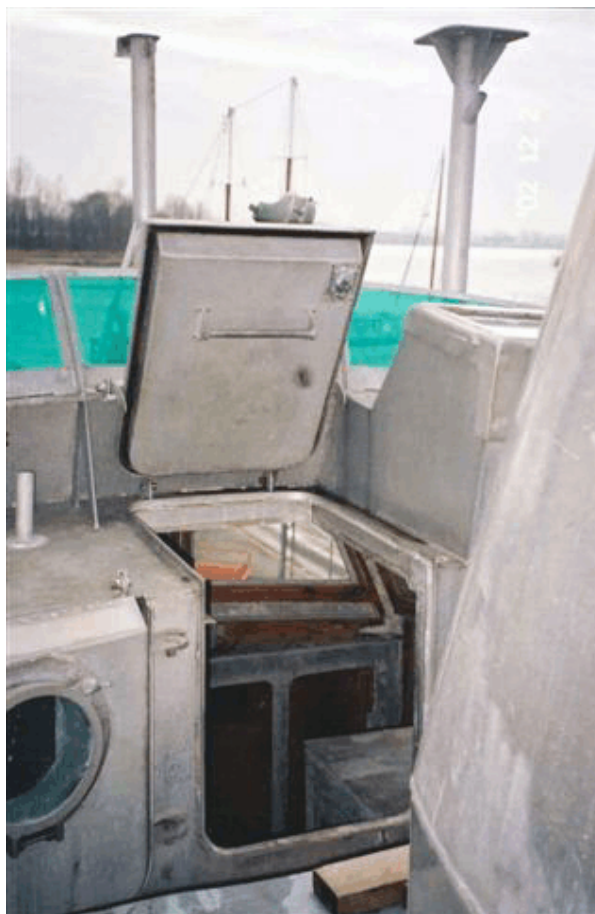
Dans le présent accident, la porte à charnière à l'extrémité arrière du rouf était fixée en position ouverte. L'ouverture permettait l'infiltration d'eau dans le rouf lorsque le bateau se penchait suffisamment à tribord. Par conséquent, une grande part de la réserve de flottabilité à l'état intact – nécessaire à l'aptitude du bateau à se redresser – était perdue (voir la section 2.1, *Stabilité*). En mer, la fermeture des dispositifs d'étanchéité tels que les portes du rouf et du poste d'équipage est importante pour éviter que l'eau ne pénètre dans le bateau et par conséquent pour assurer la sécurité de toutes les personnes à bord. Le BST a effectué plusieurs enquêtes sur des accidents maritimes touchant de petits bateaux de pêche, où le fait de négliger l'étanchéité a été reconnu comme un facteur de causalité<sup>19</sup>.

**Photo 8.** Panneau combiné à une porte sur penture placé sur l'arrière de la timonerie dans l'axe longitudinale.
